检测报告

CEPRI-EETC08-2018-0134

样品名称：220kV 及以下交叉互联箱

型号规格：WJC-02

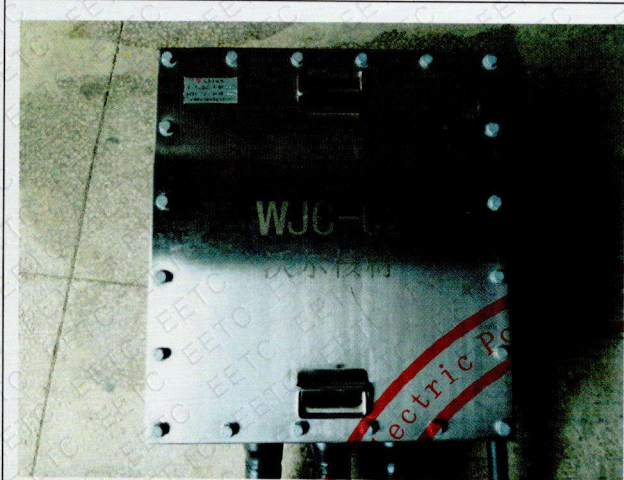
外观图

A.3 样品外观图及铭牌

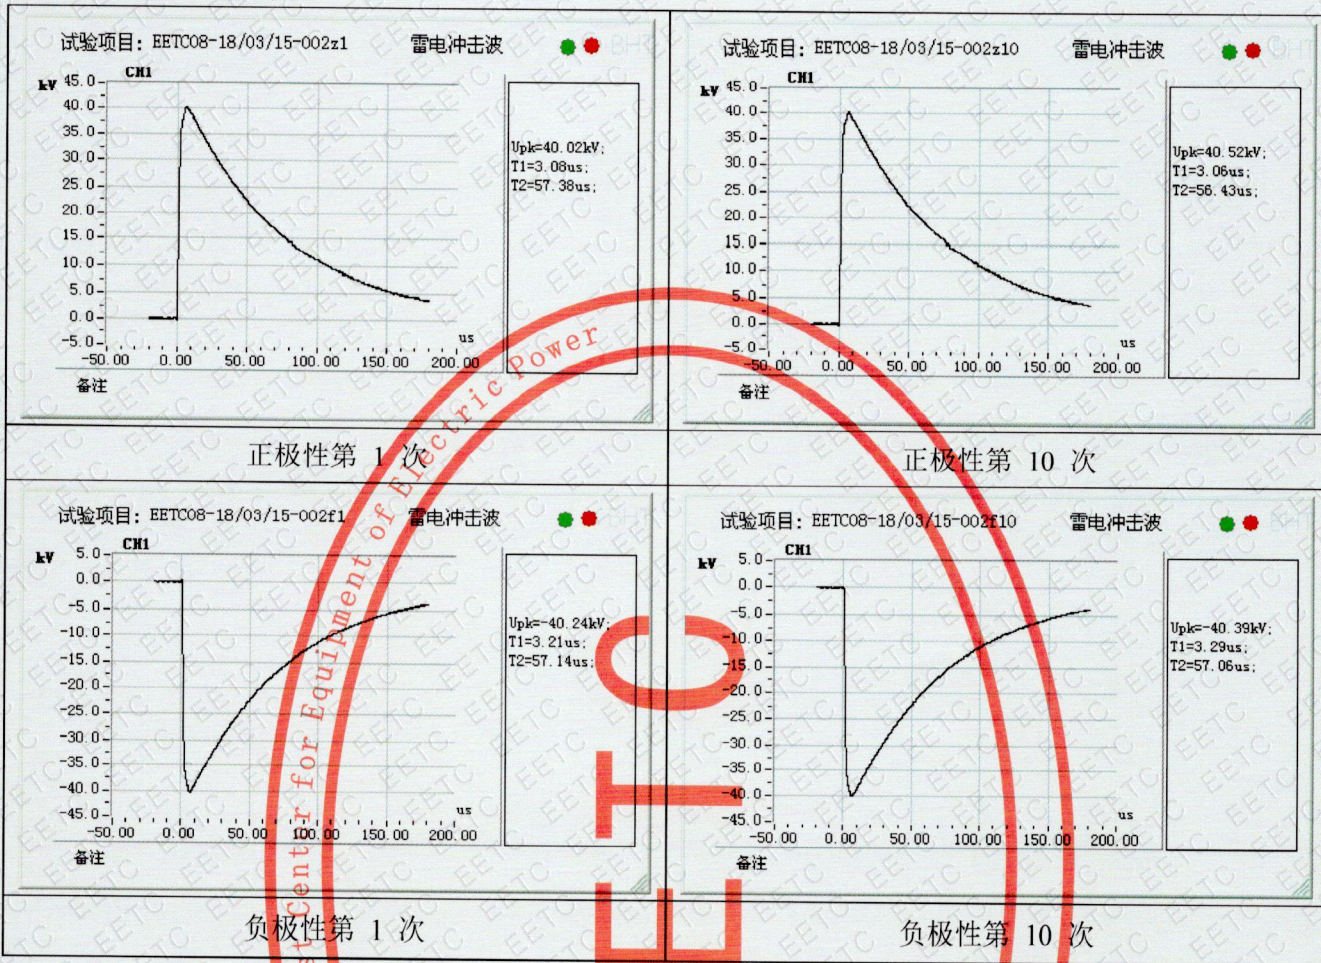
C.1.2 冲击电压波形图

C.1 组合试样 X 相对 Y 相、Z 相及地的冲击电压试验实际耐受电压值和冲击电压波形

正极性 (kV)	40.0	40.1	39.9	39.8	39.7	40.1	40.3	40.4	40.4	40.5
负极性 (kV)	40.2	39.3	40.5	40.1	40.0	40.0	40.2	40.3	40.2	40.4

按 GB/T 3048.13—2007 规定，进行冲击电压试验。组合试样应耐受标准雷电全波电压 40kV，正负极性各 10 次不击穿，不闪络。

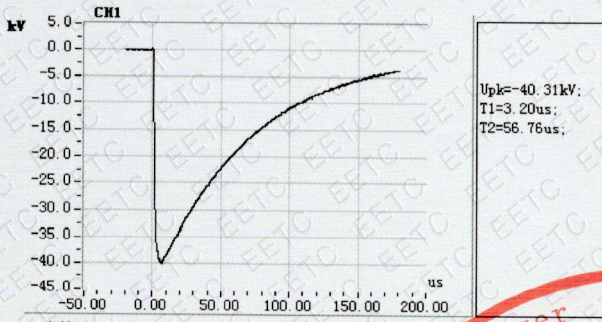
试验项目: EETC08-18/03/15-002f1

雷电冲击波

负极性第 1 次

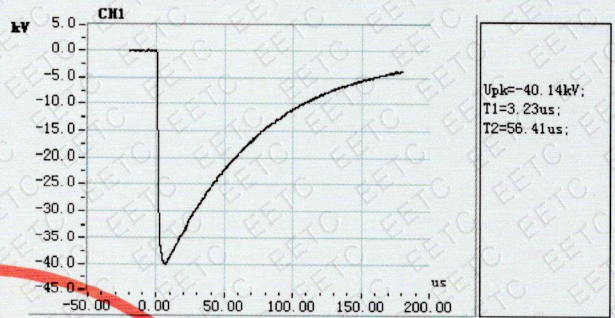
试验项目: EETC08-18/03/15-002f10

雷电冲击波

负极性第 10 次

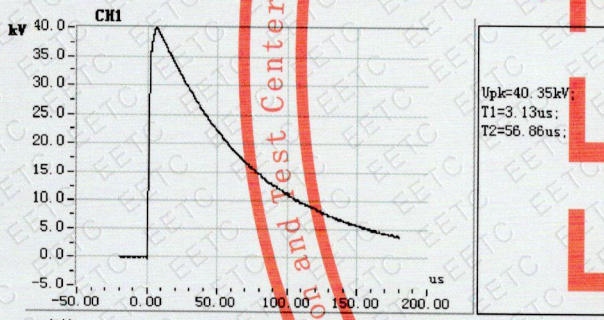
试验项目: EETC08-18/03/15-002z1

C.3 组合试样 Z 相对 X 相、Y 相及地的冲击电压试验实际耐受电压值和冲击电压波形

雷电冲击波

正极性第 1 次
